«Дом купца М.М. Лихацкого,
1900-1910 годы»

объект культурного наследия
регионального значения

Результаты технического обследования здания

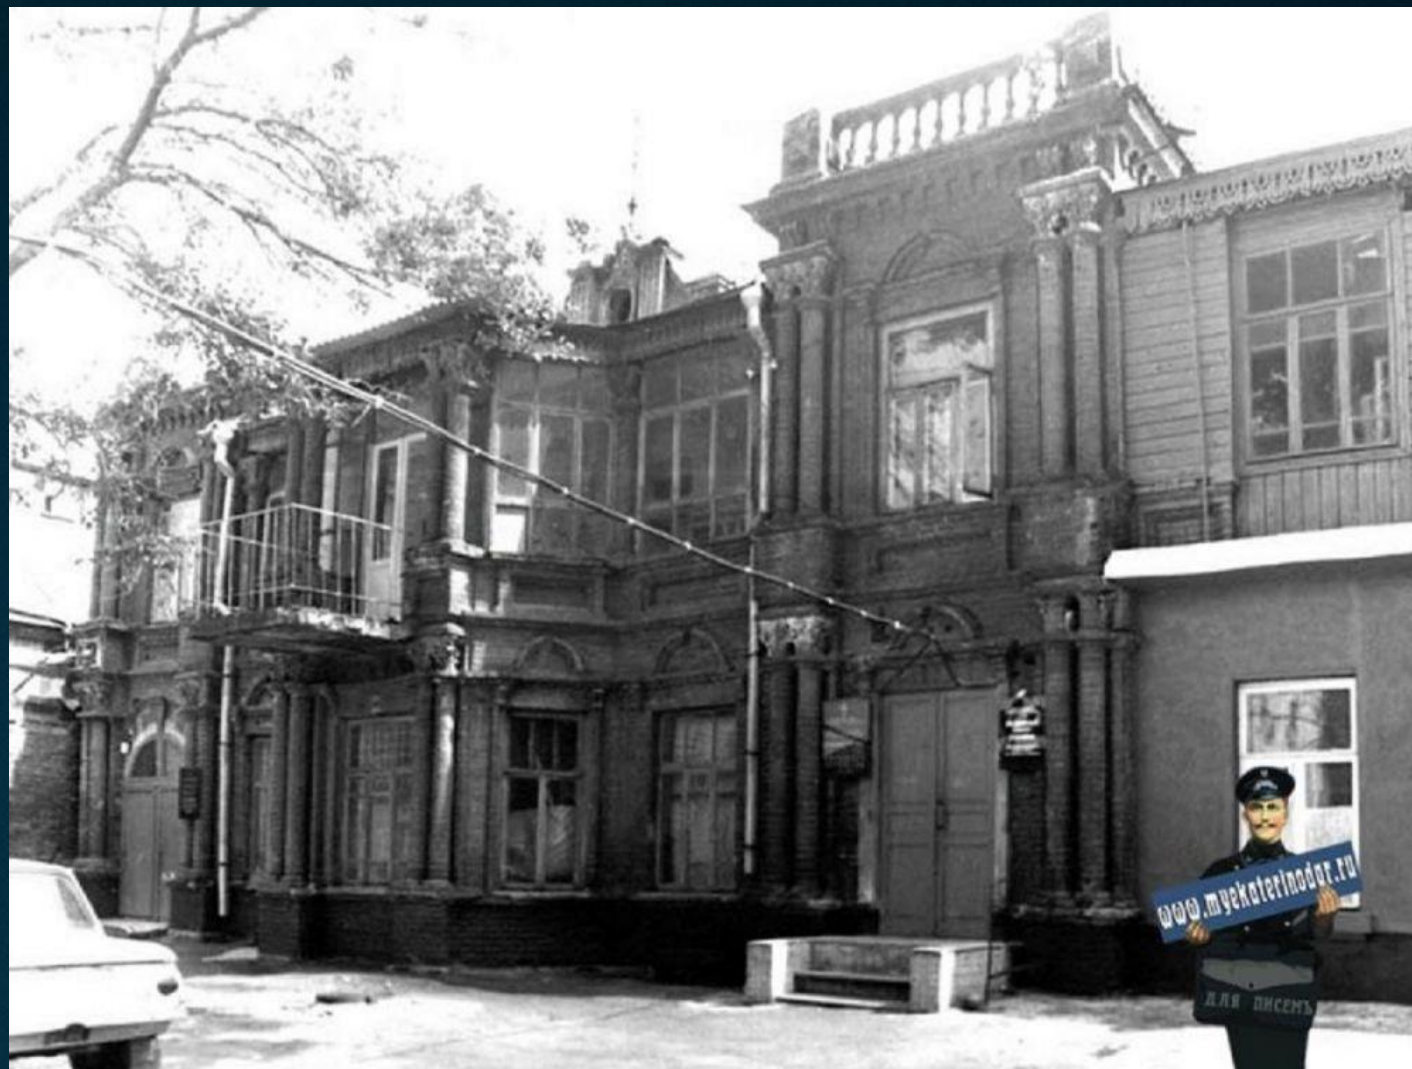
Дом купца М.М.Лихацкого — это яркий представитель застройки конца XIX-начала XX века. Датируется, согласно архивам, 1890—1910 гг. Это двухэтажное строение с подвалом, которое обладает яркими элементами позднего классицизма периода эклектики. Имеет деревянную веранду с резным декором.

Общее состояние здания — ограничено работоспособное, с наличием аварийных участков.

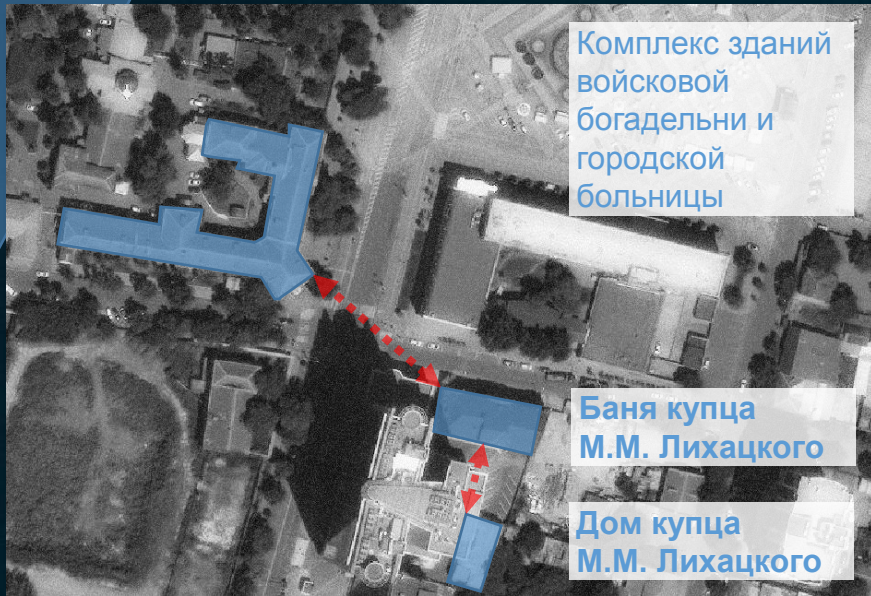
Проект предмета охраны объекта

Значимым для данного объекта является композиционно пространственная структура исторического центра г. Краснодар в неразрывной взаимосвязи с близ расположенными постройками начала XX века: «Комплекс зданий войсковой богадельни и городской больницы», «Баня купца М. М. Лихацкого» и «Дом купца М. М. Лихацкого».

Проект предмета охраны был сформирован и согласован с управлением государственной охраны объектов культурного наследия администрации Краснодарского края на основании данных историко-культурных исследований.

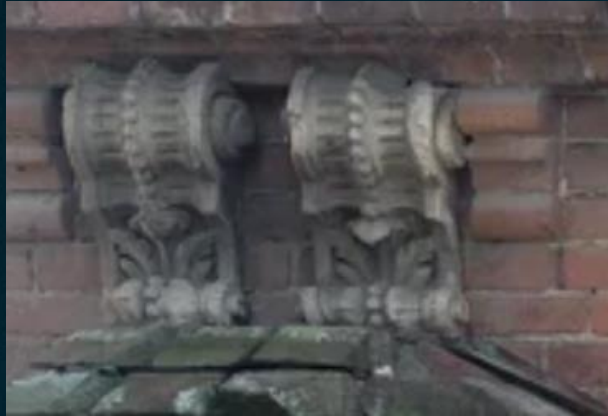
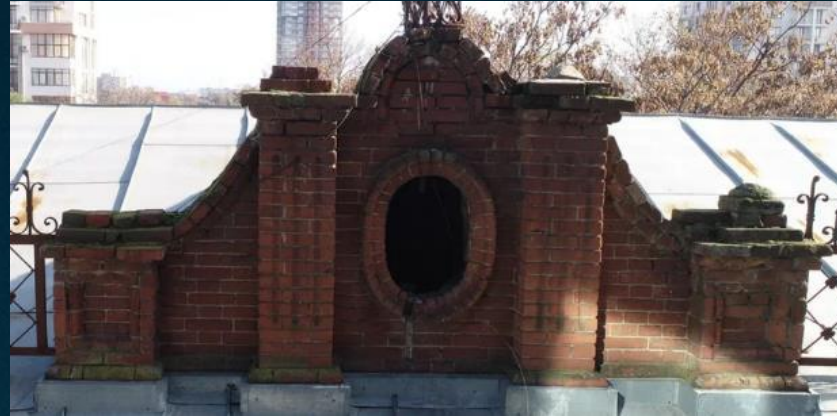
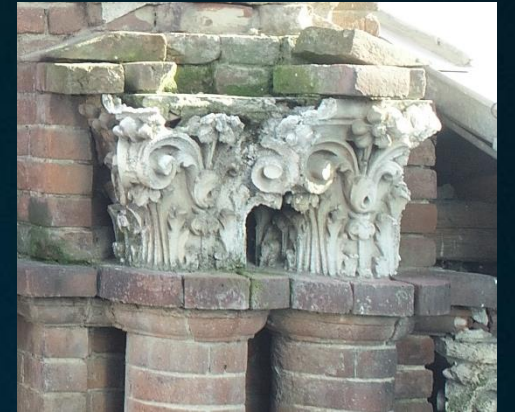
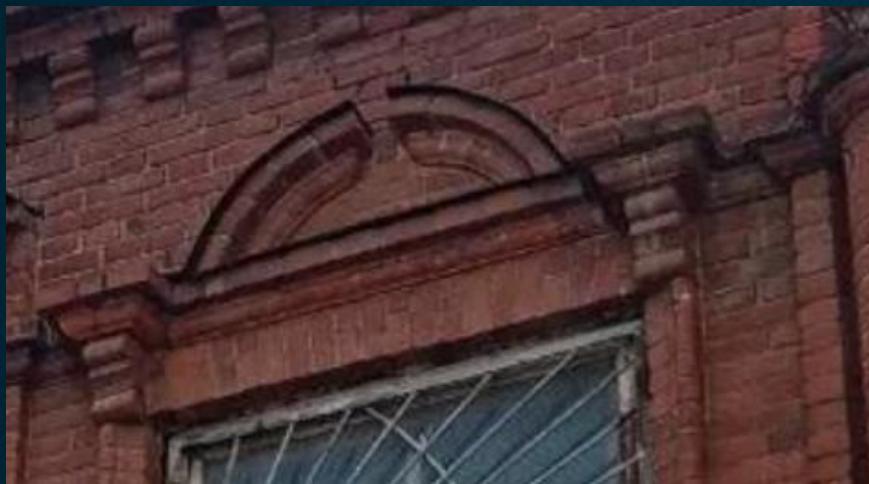
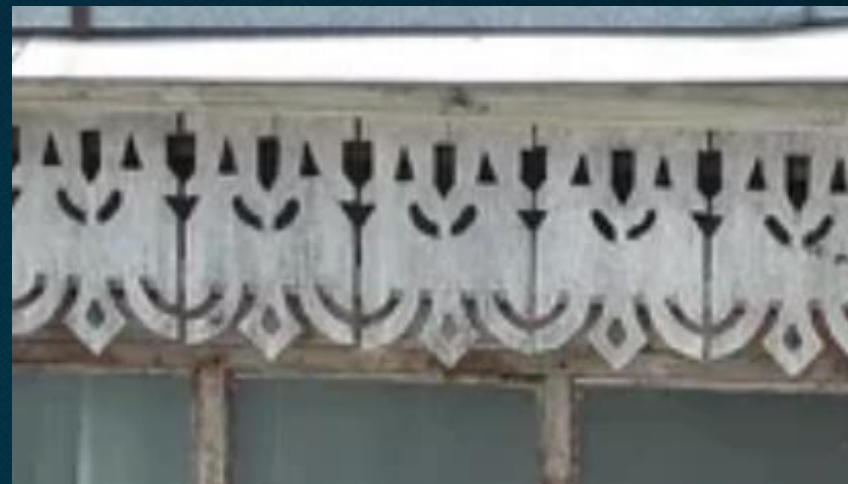
Сохранившиеся элементы главного фасада

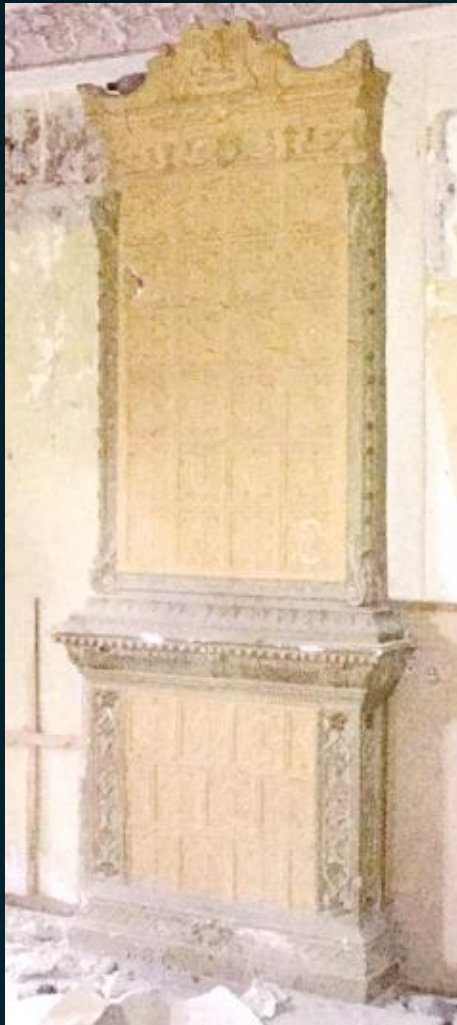
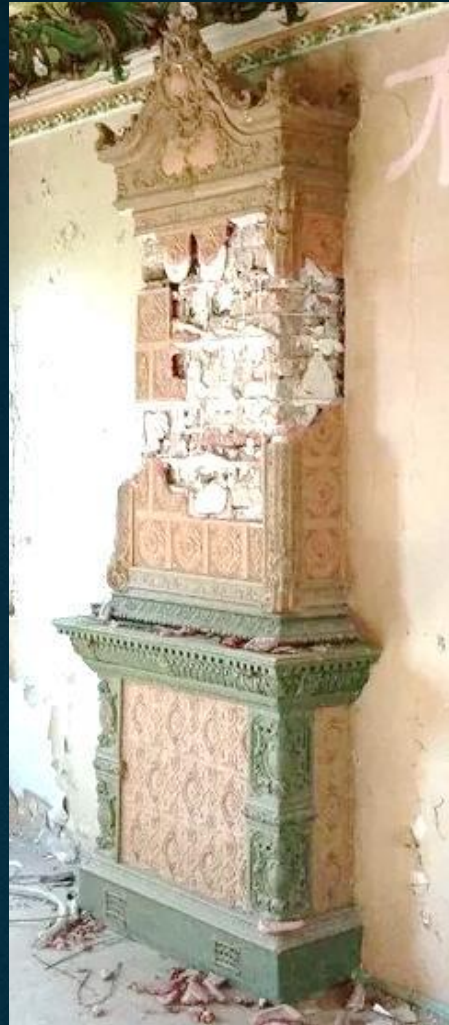
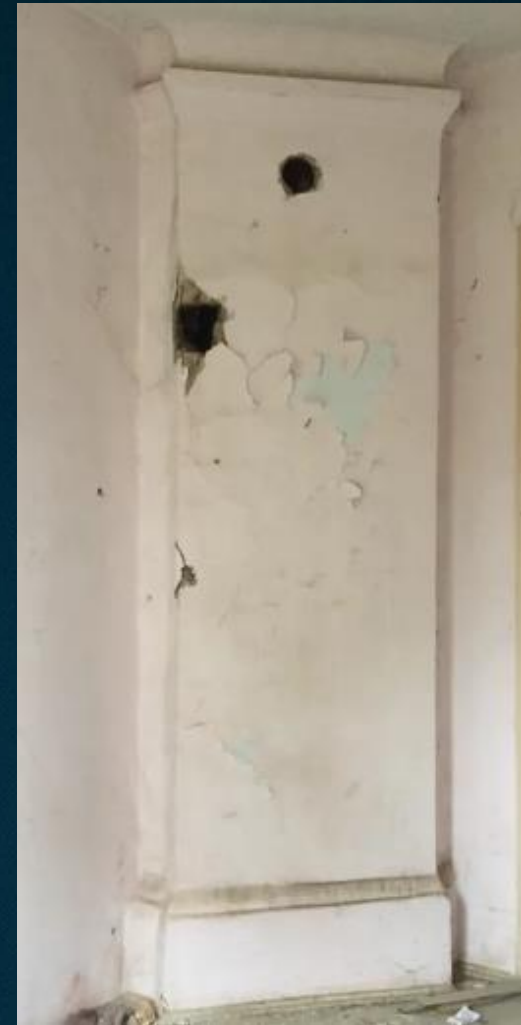
Сохранившиеся пристенные и угловые «Голландские печи»

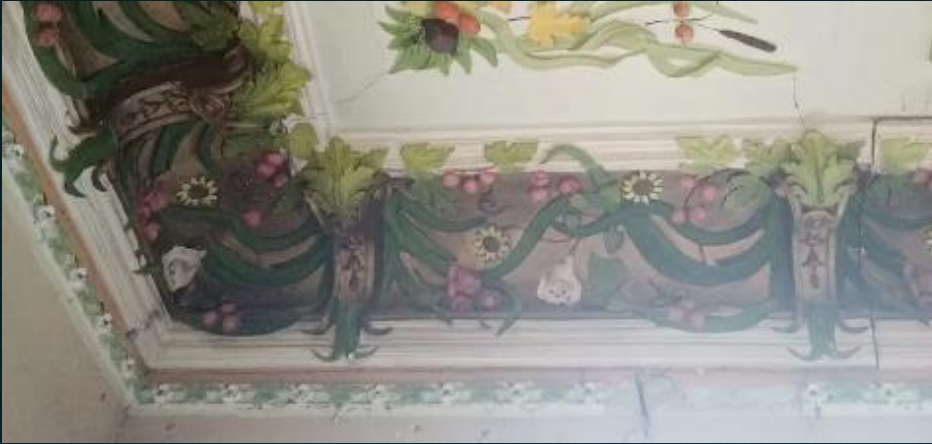
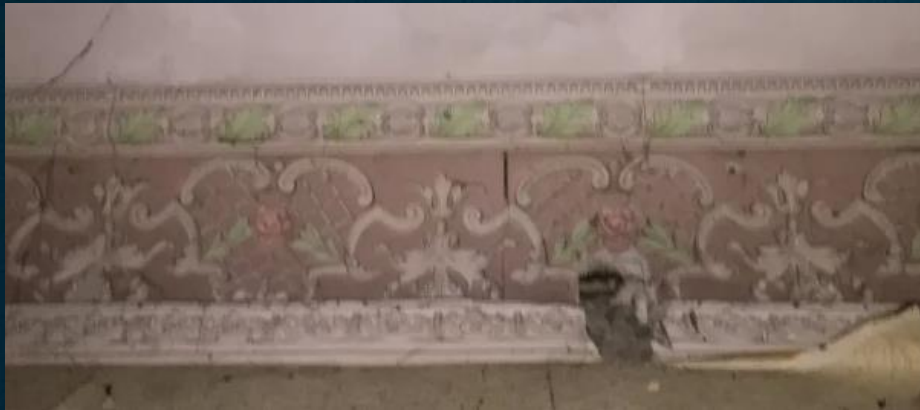
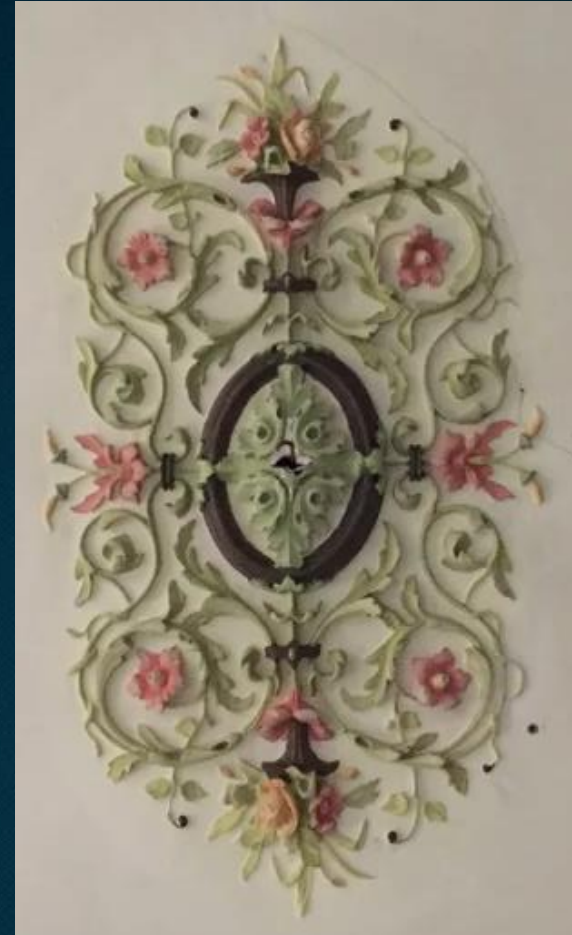
Сохранившиеся элементы потолочного лепного декора

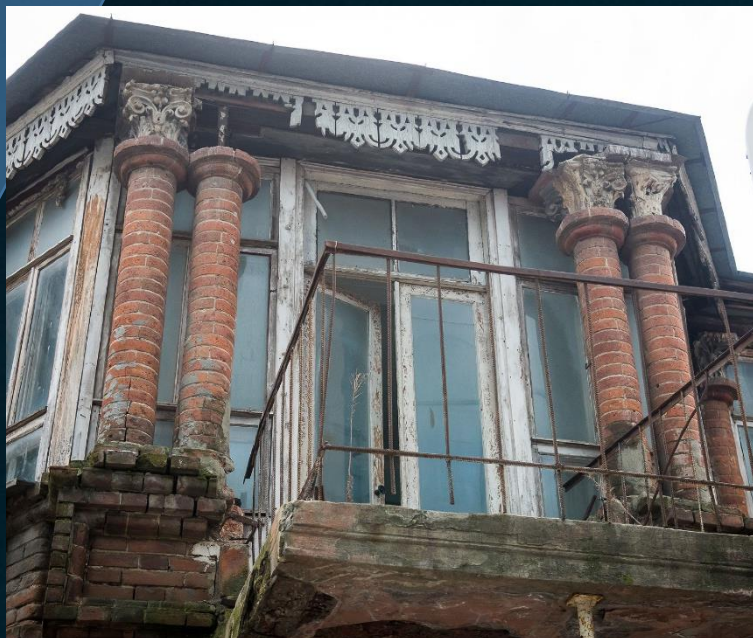
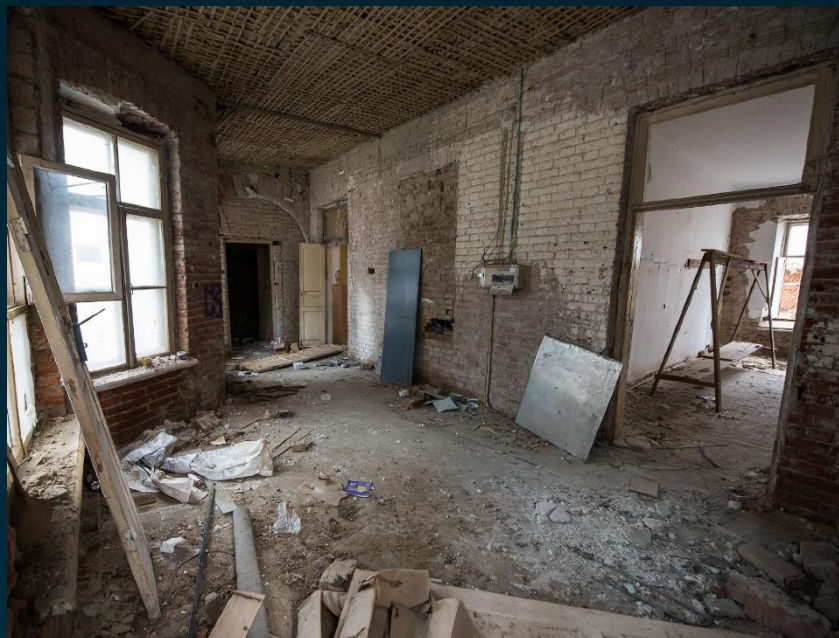
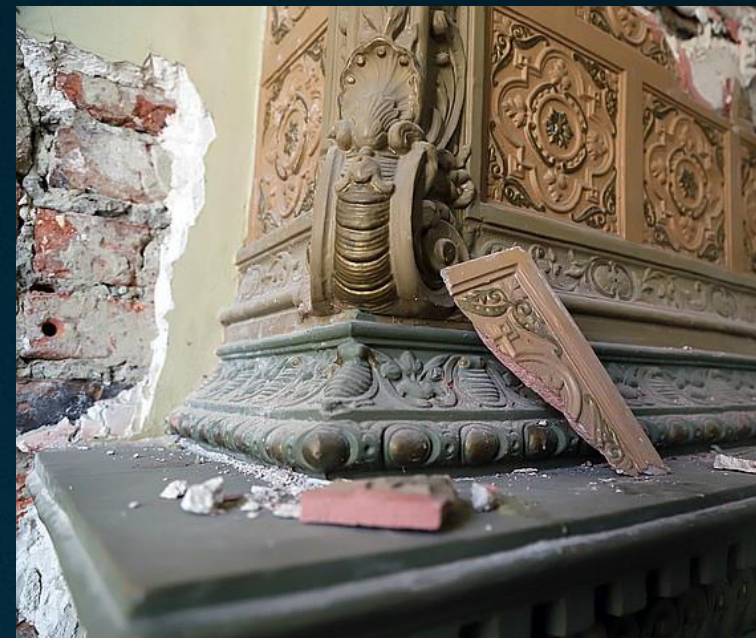
При проведении технического обследования здания были выявлены аварийные участки, которые требуют неотлагательного вмешательства для предотвращения дальнейшего разрушения и сохранения объекта культурного наследия.

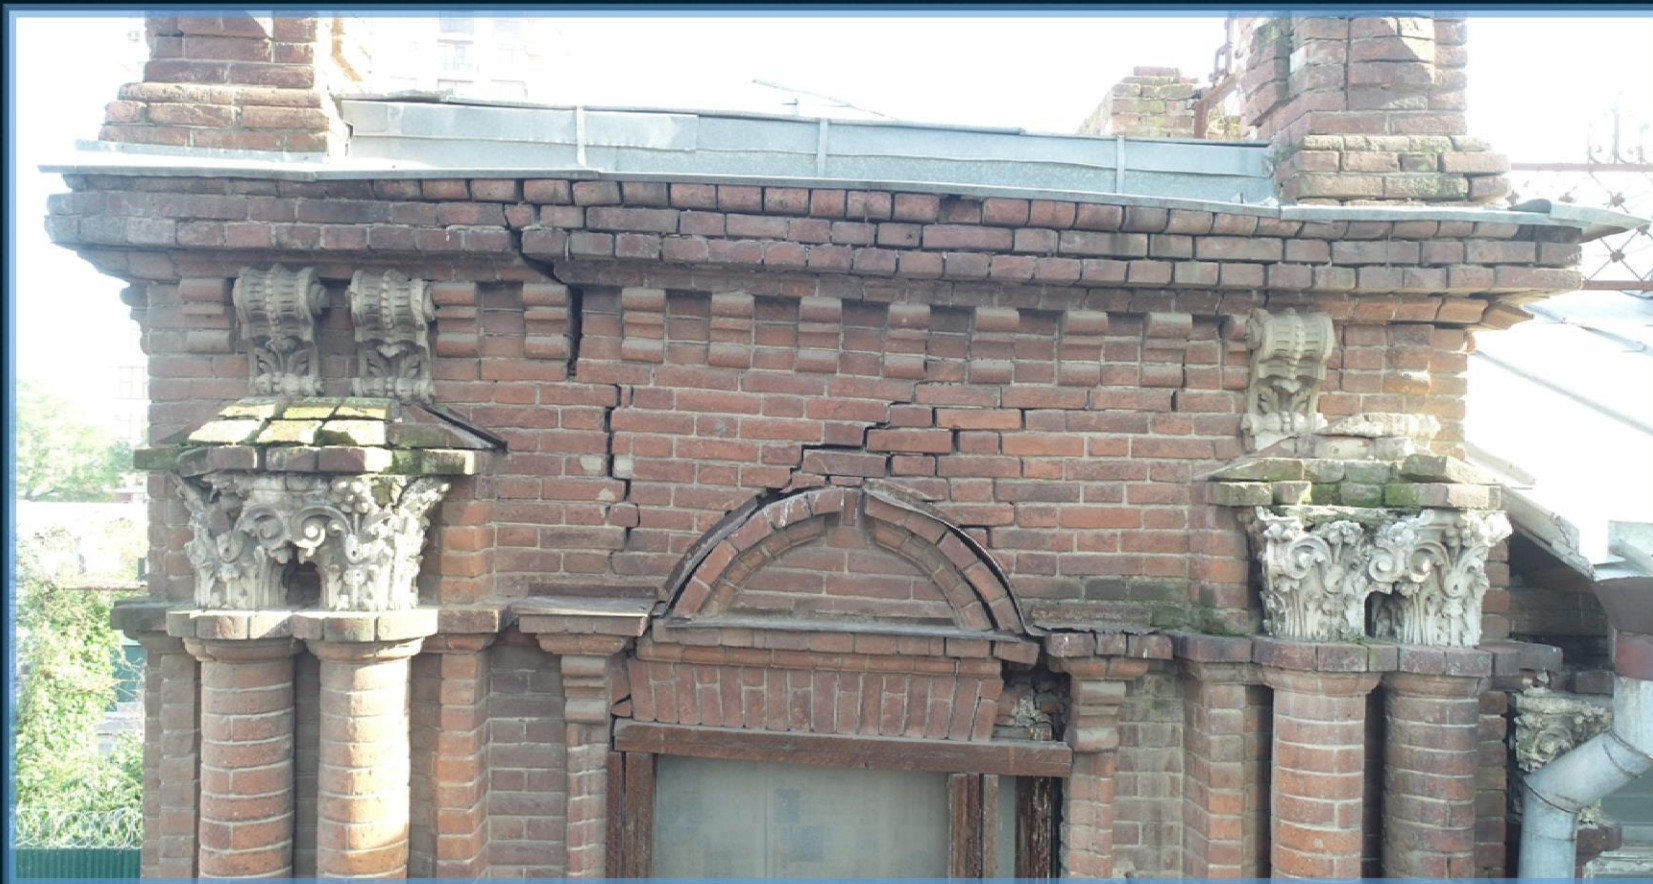
Критические дефекты стен

Крен здания измерен со стороны главного фасада и направлен в сторону гостиницы «Мариотт».

Сквозные наклонные трещины деформационного характера шириной раскрытия до 30 мм.

- усиление конструкции зданий;
- ремонт стропильной системы, замена кровельного покрытия и водосточной системы;
- модернизация сетей инженерного обеспечения здания;
- реставрация фасадов и воссоздание утраченных элементов;
- реставрация элементов внутреннего убранства;
- реставрация и воссоздание кованых ограждений парапета;
- воссоздание элементов заполнения проемов по сохранившимся образцам эпохи постройки здания.

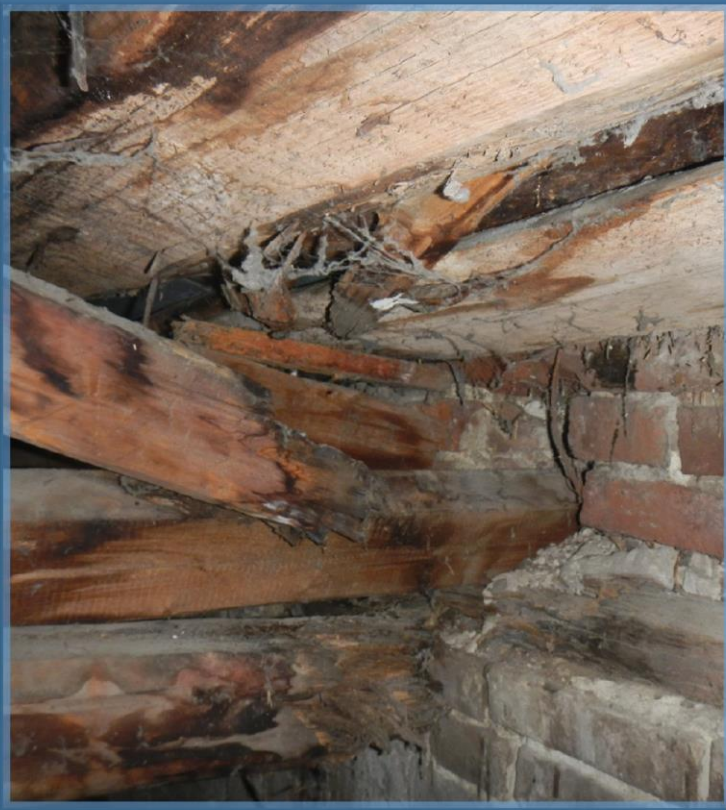
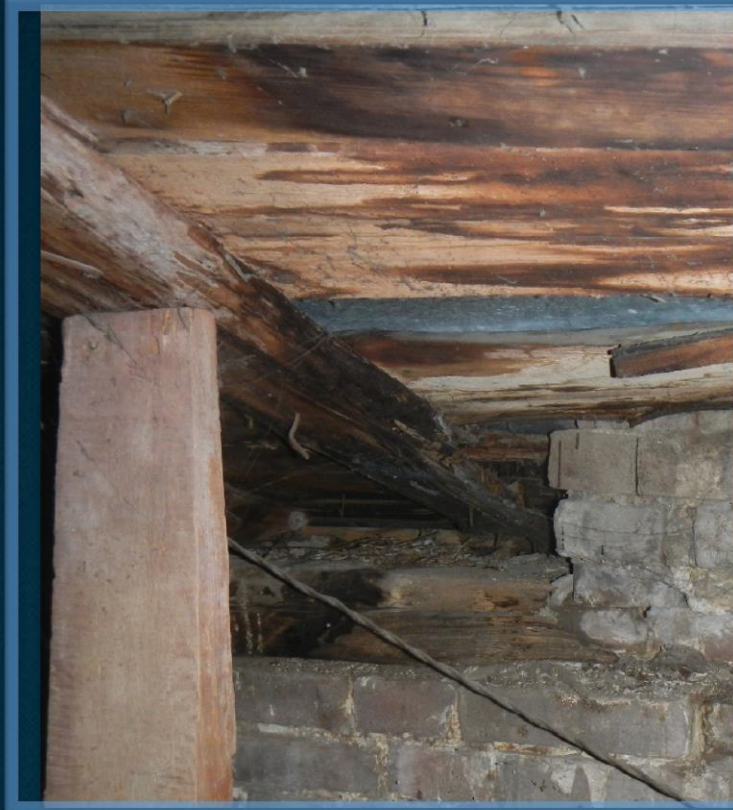
Критические дефекты стропильной системы

Замачивание и гниение опорных участков элементов стропильной системы.

Частичное разрушение мауэрлата.

Отсутствие гидроизоляции опорных концов стропил.

Утрата несущей способности элементов стропильной системы.

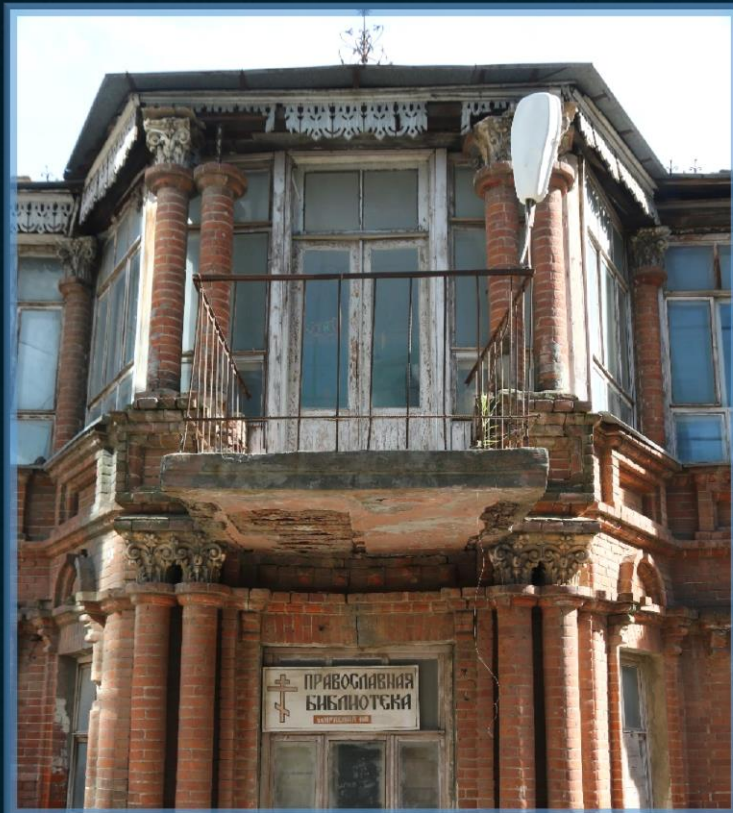
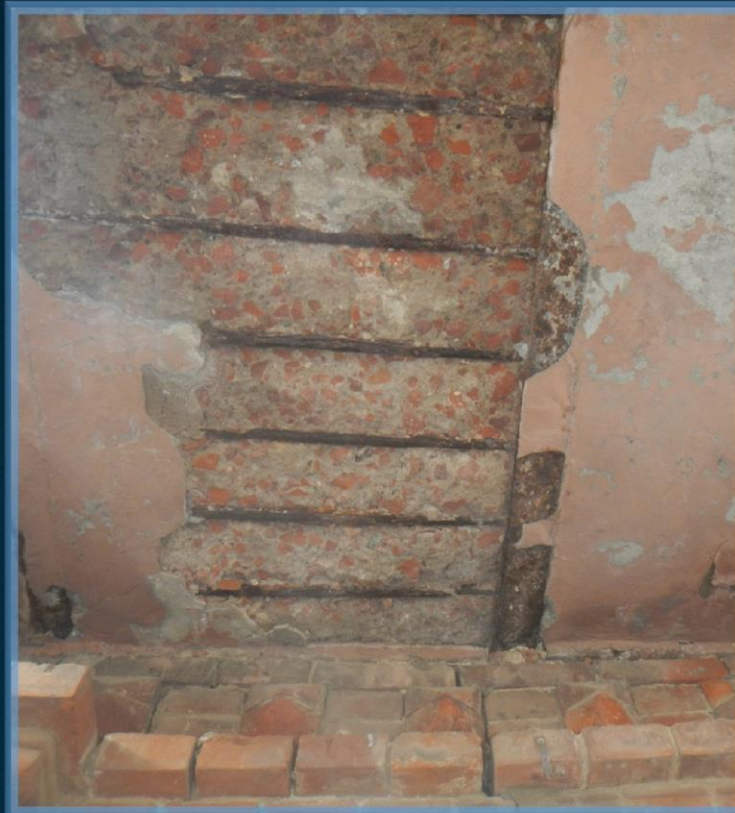
Критические дефекты балкона

Разрушение защитного слоя бетона.

Отсутствие сцепления с бетоном и пластинчатая коррозия арматурных стержней с потерей сечения до 50%.

Прогиб плиты балкона, составляет 60 мм, при допустимом значении 15 мм.

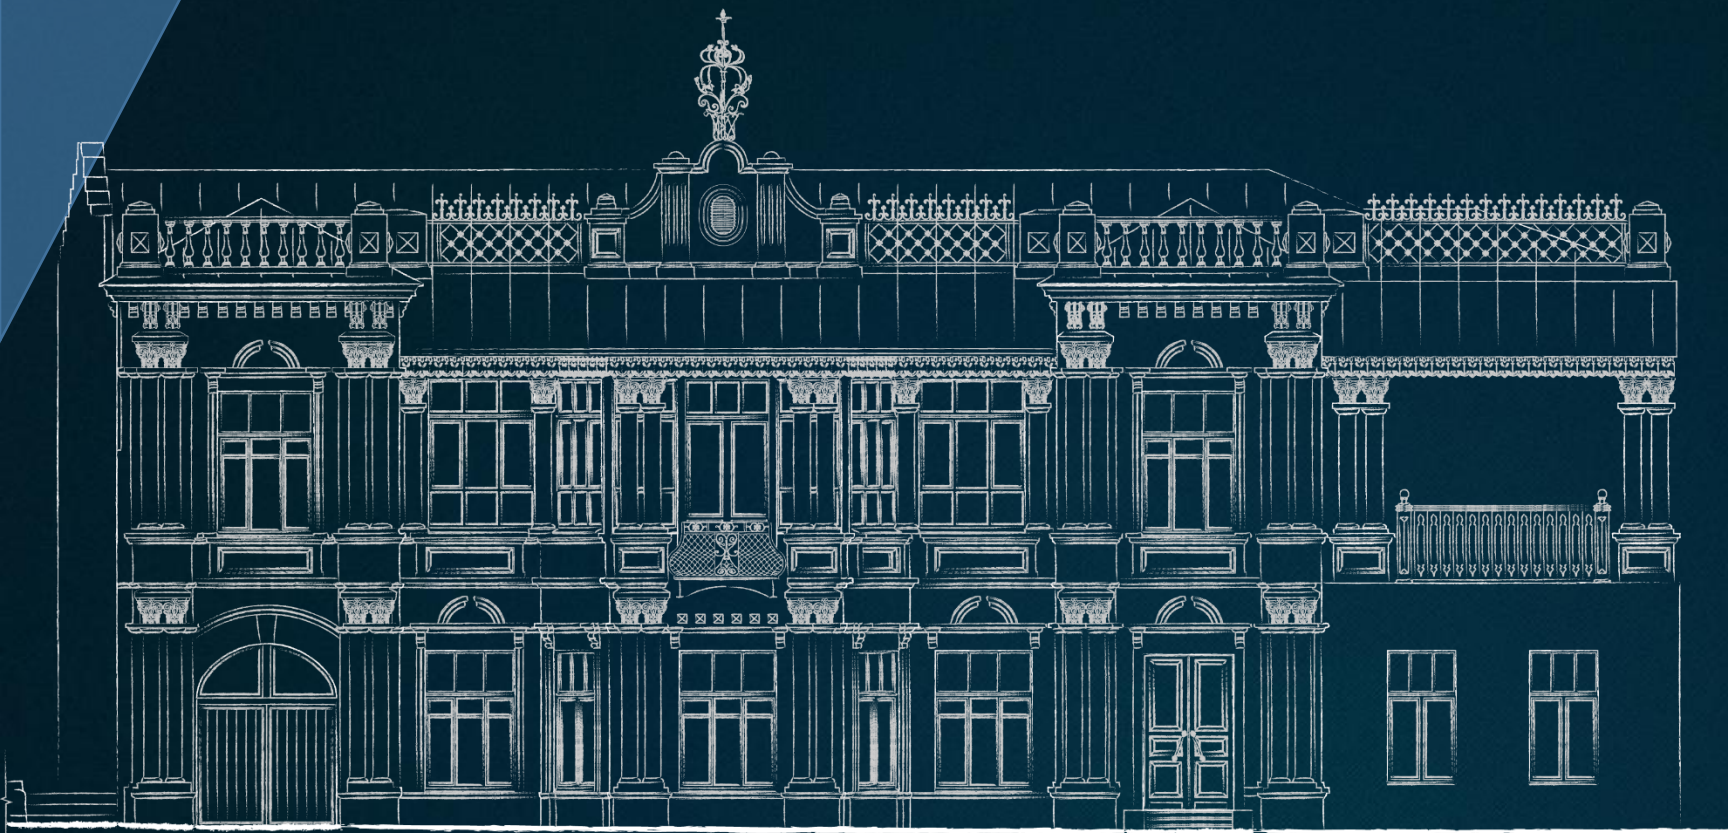
Разработка документации стадии «Эскиз»

Проектными решениями предусматривается приспособление объекта под культурно-образовательный кластер – выставочный центр.

Проектом предусматриваются основные решения:
