ЗАКЛЮЧЕНИЕ ПО РЕЗУЛЬТАТАМ ТЕХНИЧЕСКОГО ОБСЛЕДОВАНИЯ

Технического состояния строительных и конструктивных элементов
многоквартирного дома, расположенного по адресу:
Краснодарский край, г. Краснодар, ул. Передовая, д. 64, Литер «Г».

Арх. №ФО 441-04-2024

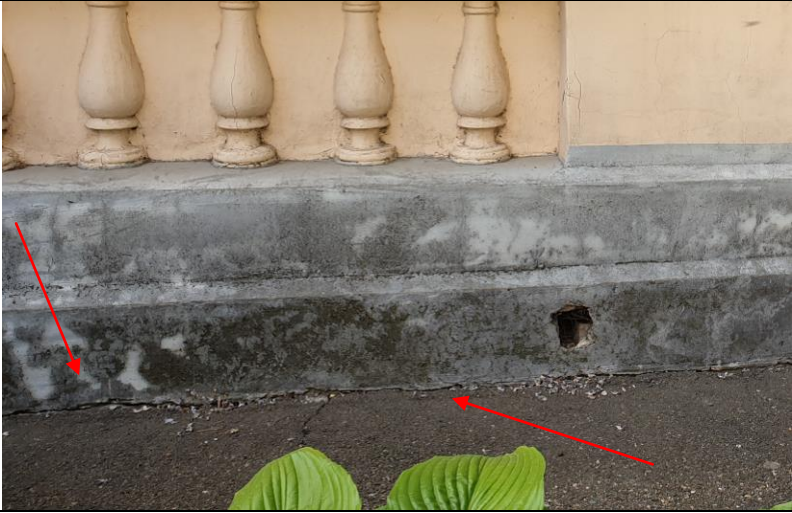
№ п/п	Местоположение	Фото дефекта (повреждения)	Описание дефекта (повреждения)	Категория технического состояния	Размер	Рекомендации
9	Фасад здания	 	<p>Растрескивание, биологическое поражение отмостки по всему периметру здания, что позволяет воде просачиваться к фундаменту, постепенно разрушая его.</p> <p>Трещины, щели между отмосткой и цоколем.</p> <p>Искривление горизонтальных линий цоколя (отклонения 10-15 мм), проседание и развитие деформаций фундамента.</p> <p>Отдельные трещины в надземной части фундамента.</p> <p>Биологическое поражение (обрастание мхом) цоколя.</p>	Аварийное		Вывести здание из эксплуатации
10

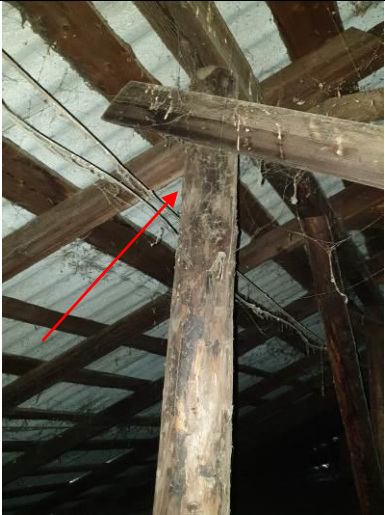
№ п/п	Местоположение	Фото дефекта (повреждения)	Описание дефекта (повреждения)	Категория технического состояния	Размер	Рекомендации
17	Чердак здания

<p>Многочисленные просветы в кровельных листах при осмотре со стороны чердака.</p> <p>Отсыревание, гнилостные поражения 20% конструкций стропильной системы.</p> <p>Местами ослабление врубок и соединений конструкций стропильной системы, местами трещины усушки.</p> <p>Отсутствие огнезащиты и биозащиты на стропильных конструкциях.</p>	Аварийное		Вывести здание из эксплуатации
18

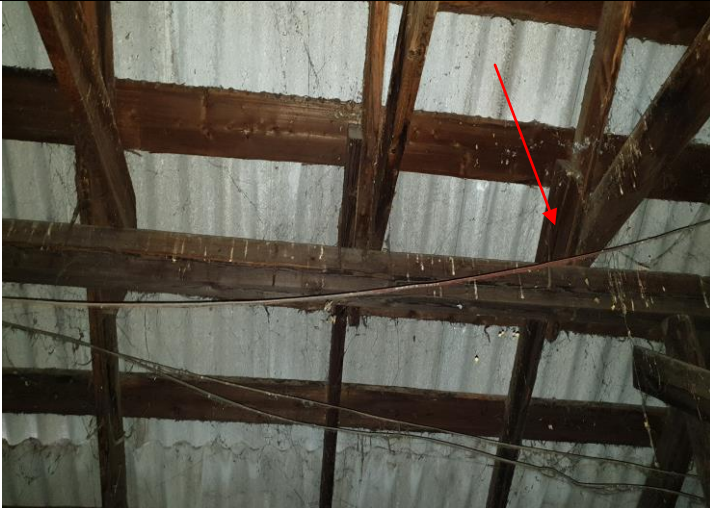
№ п/п	Местоположение	Фото дефекта (повреждения)	Описание дефекта (повреждения)	Категория технического состояния	Размер	Рекомендации
19	Чердак здания

<p>Многочисленные просветы в кровельных листах при осмотре со стороны чердака.</p> <p>Отсыревание, гнилостные поражения 20% конструкций стропильной системы.</p> <p>Местами ослабление врубок и соединений конструкций стропильной системы, местами трещины усушки.</p> <p>Отсутствие огнезащиты и биозащиты на стропильных конструкциях.</p>	Аварийное		Вывести здание из эксплуатации
20

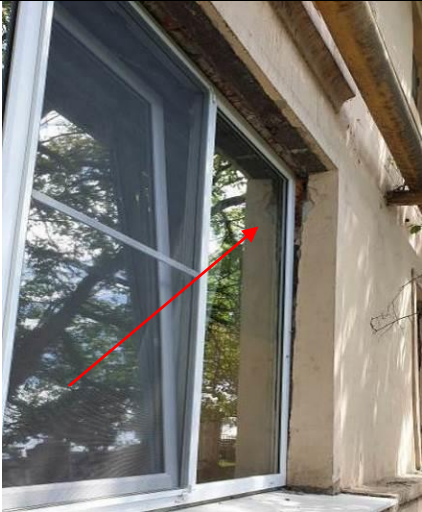
№ п/п	Местоположение	Фото дефекта (повреждения)	Описание дефекта (повреждения)	Категория технического состояния	Размер	Рекомендации
23	Фасад здания

<p>Местами выдавливание оконных блоков, вследствие общих деформаций здания.</p> <p>Разгерметизация монтажных швов отдельных оконных блоков ПВХ.</p> <p>Образование конденсата на внутренней поверхности стеклопакета ПВХ, развитие плесени.</p>	Аварийное		Вывести здание из эксплуатации
24

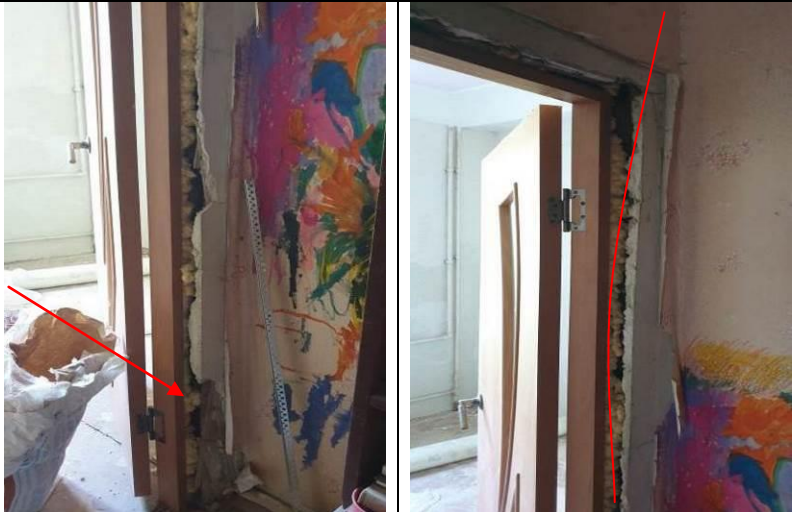
№ п/п	Местоположение	Фото дефекта (повреждения)	Описание дефекта (повреждения)	Категория технического состояния	Размер	Рекомендации
25	Внутренние помещения

Расшатывание, повреждение деревянных дверных полотен и коробок, плохой притвор по периметру коробки.	Аварийное		Вывести здание из эксплуатации
26

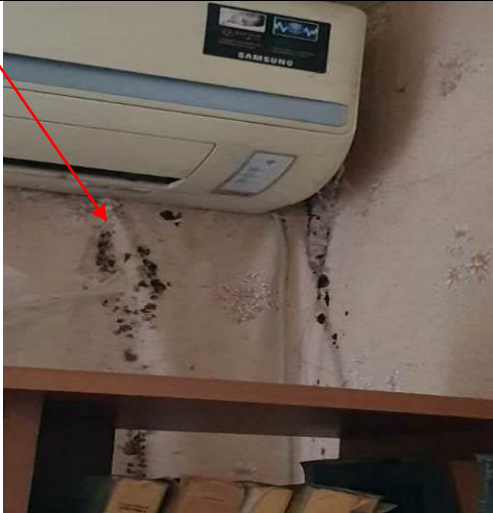
№ п/п	Местоположение	Фото дефекта (повреждения)	Описание дефекта (повреждения)	Категория технического состояния	Размер	Рекомендации
55	Внутренние помещения

Повсеместные повреждения отделочных покрытий стен помещений. Следы замачивания стен помещений на отдельных участках, местами биологическое поражение.	Аварийное		Вывести здание из эксплуатации
56

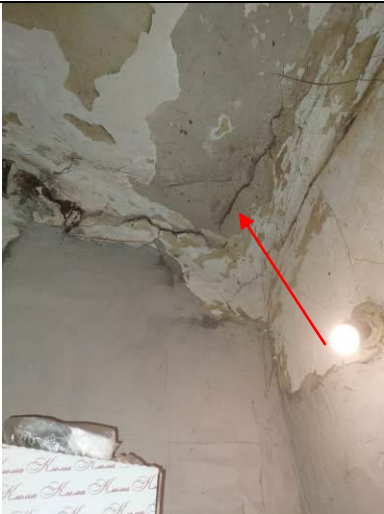
№ п/п	Местоположение	Фото дефекта (повреждения)	Описание дефекта (повреждения)	Категория технического состояния	Размер	Рекомендации
61	Внутренние помещения

<p>Деформации (прогиб) перекрытия на отдельных участках (прогибы 15-35 мм). Повреждения отделочных покрытий перекрытия.</p> <p>Развитие многочисленных продольных и поперечных трещин в перекрытии.</p> <p>Местами разрушение узлов сопряжения стен и перекрытия, образование трещин и щелей шириной раскрытия 2-5 мм.</p> <p>Следы замачивания перекрытия на отдельных участках, биологическое поражение.</p>	Аварийное		Вывести здание из эксплуатации
62

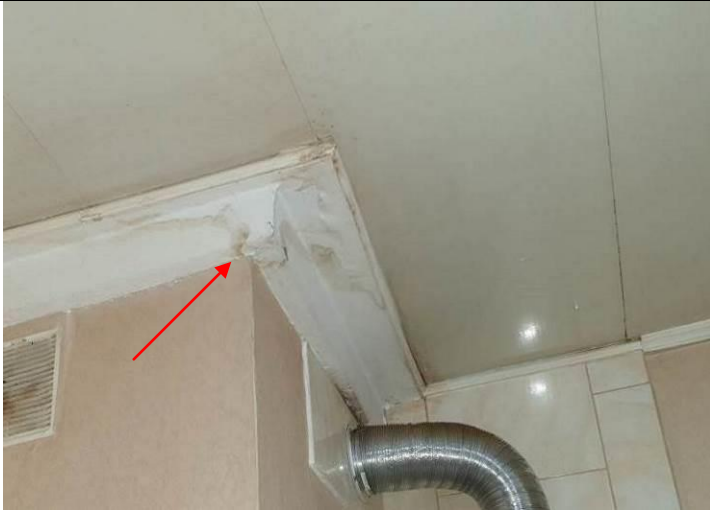
№ п/п	Местоположение	Фото дефекта (повреждения)	Описание дефекта (повреждения)	Категория технического состояния	Размер	Рекомендации
65	Внутренние помещения

<p>Деформации (прогиб) перекрытия на отдельных участках (прогибы 15-35 мм). Повреждения отделочных покрытий перекрытия.</p> <p>Развитие многочисленных продольных и поперечных трещин в перекрытии.</p> <p>Местами разрушение узлов сопряжения стен и перекрытия, образование трещин и щелей шириной раскрытия 2-5 мм.</p> <p>Следы замачивания перекрытия на отдельных участках, биологическое поражение.</p>	Аварийное		Вывести здание из эксплуатации
66
